# Kondens i aftrækskanaler

*Det er ubehageligt, at stå i badet og fået et koldt dryp fra aftrækskanalen. Det oplever mange, hvor aftrækskanalen er lang og er ført gennem kolde tagrum. Er kanalen fremstillet af PVC, polystyren eller lign. kan aftrækskanalen behandles, så risiko for kondensdryp reduceres væsentlig.*

ARKITEKT MAA TORBEN SKØDT, KPF ARKITEKTER A/S

INGENIØR M. IDA., HD LEIF BERTELSEN, BOLIGSELSKABET VIBORG

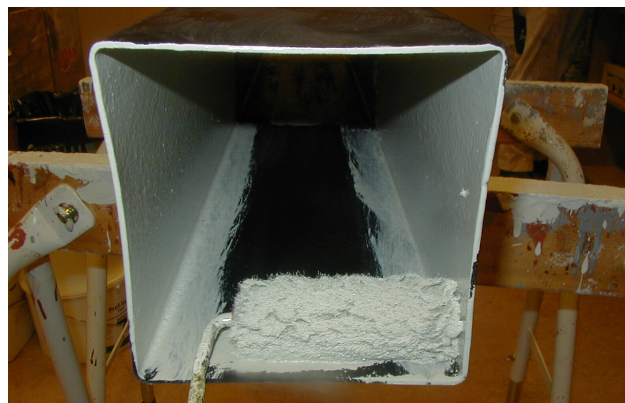
**Fig. 2 Kanalen er behandlet med TM Coating ECO - Therm Energy, efter der er anvendt primer.**

Vedhæftningen var meget dårligt, så aftrækskanalen blev primer med Capacryl Haftprimer inden der igen blev påført TM Coating ECO - Therm Energy.

Efter tørring blev behandlingen testet og det viste sig, at behandlingen var holdbar og kunne optage fugt.

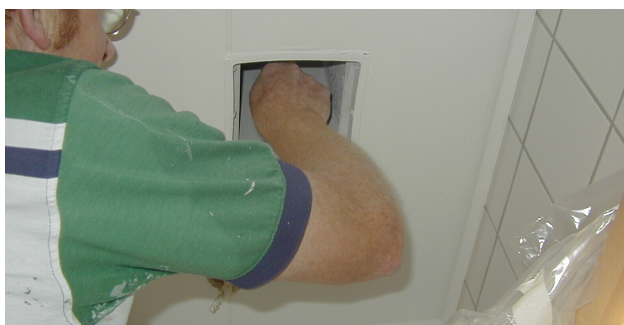
**Fig. 3** Kanalen rulles med TM Coating ECO - Therm Energy.

Vi behandlede aftrækskanalen efter vore erfaringer fra forundersøgelsen:

- Elventilatoren blev demonteret,
- Aftrækskanalen blev rengjort med grundrens,
- Aftrækskanalen primes med Capacryl Haftprimer,
- Aftrækskanalen blev behandlet med TM Coating ECO - Therm Energy,
- Elventilatoren blev genmonteret.

Aftrækskanalen blev behandlet så langt vor maler kunne nå - ca. 1 m.

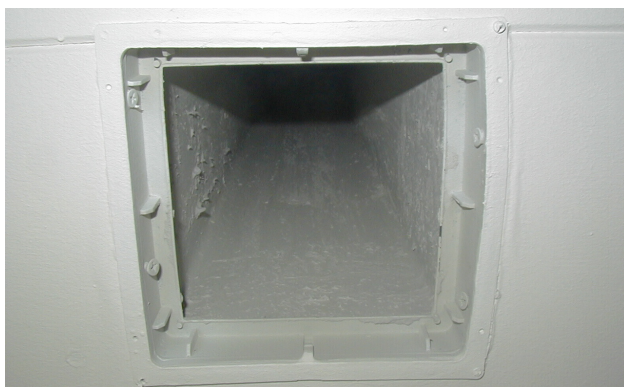
**Fig. 4** Kanalen er behandlet med TM Coating ECO - Therm Energy.

Sluttelig malede vi hele loftet i badeværelset, så alle skjolde efter kondens fra aftrækskanalen var fjernet.

Gennem ca. et halvt år fulgte vi forsøget (fra november 2006 til marts 2007) og beboeren oplyste at der siden behandlingen

af aftrækskanalen ikke havde været gener med dryp fra aftrækskanalen
